江苏响水天嘉宜化工有限公司
“3·21”特别重大爆炸事故
调查报告

国务院事故调查组

2019年11月

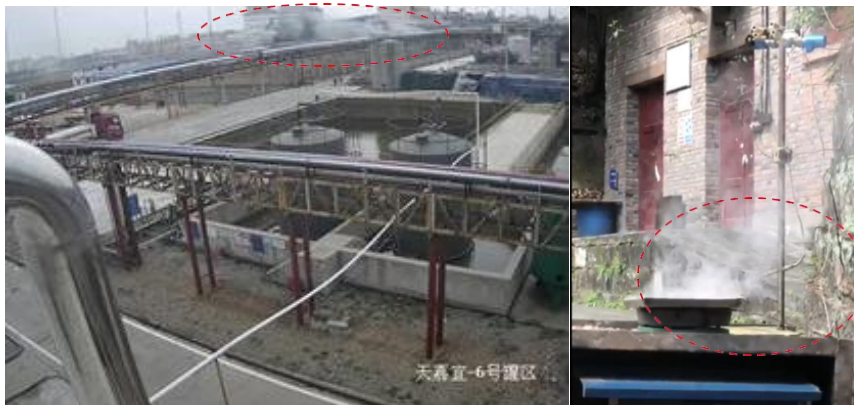
图 1 硝化废料出现明火之前产生烟雾对比

起火位置为天嘉宜公司旧固废库中部偏北堆放硝化废料部位。经对天嘉宜公司硝化废料取样进行燃烧实验^①，表明硝化废料在产生明火之前有白烟出现，燃烧过程中伴有固体颗粒燃烧物溅射，同时产生大量白色和黑色的烟雾，火焰呈黄红色。经与事故现场监控视频比对，事故初始阶段燃烧特征与硝化废料的燃烧特征相吻合（见图 1-3），认定最初起火物质为旧固废库内堆放的硝化废料。

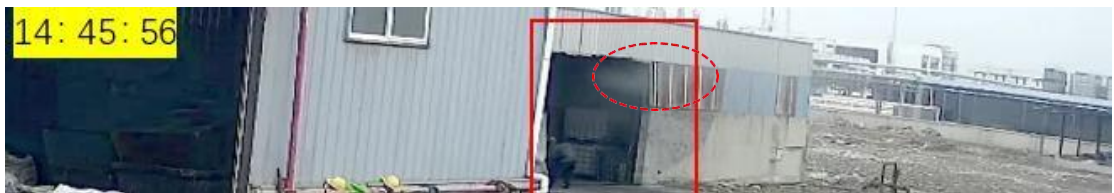
图 2

2. “新固废库外南”视频监控显示：14 时 45 分 56 秒，有烟气从旧固废库南门内由东向西向外扩散，并逐渐蔓延扩大（见图 2）。

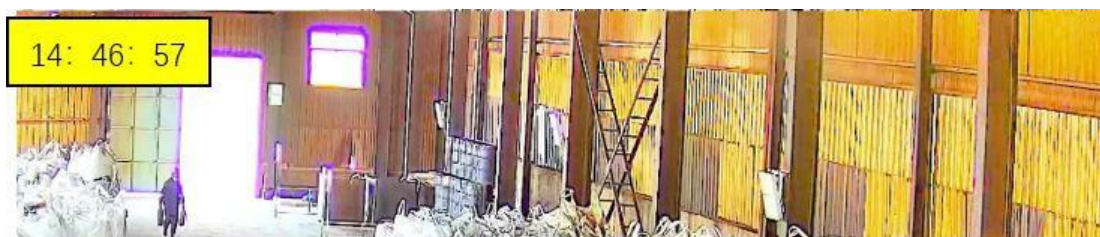
图 3

3. “新固废库内南”视频监控显示：14 时 46 分 57 秒，新固废库内作业人员发现火情，手提两个灭火器从仓库北门向南门跑去试图灭火（见图 3）。

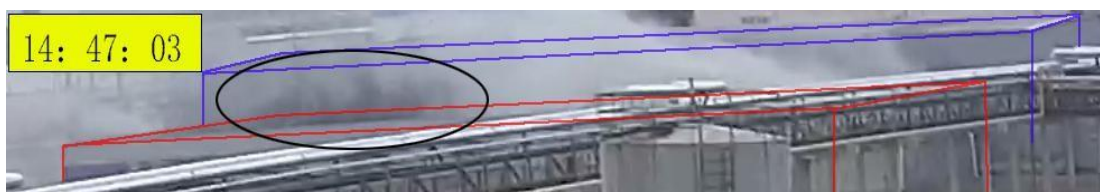
图 4

4. “6#罐区”视频监控显示：14 时 47 分 03 秒，旧固废库房顶南侧冒出较浓的黑烟（见图 4）。

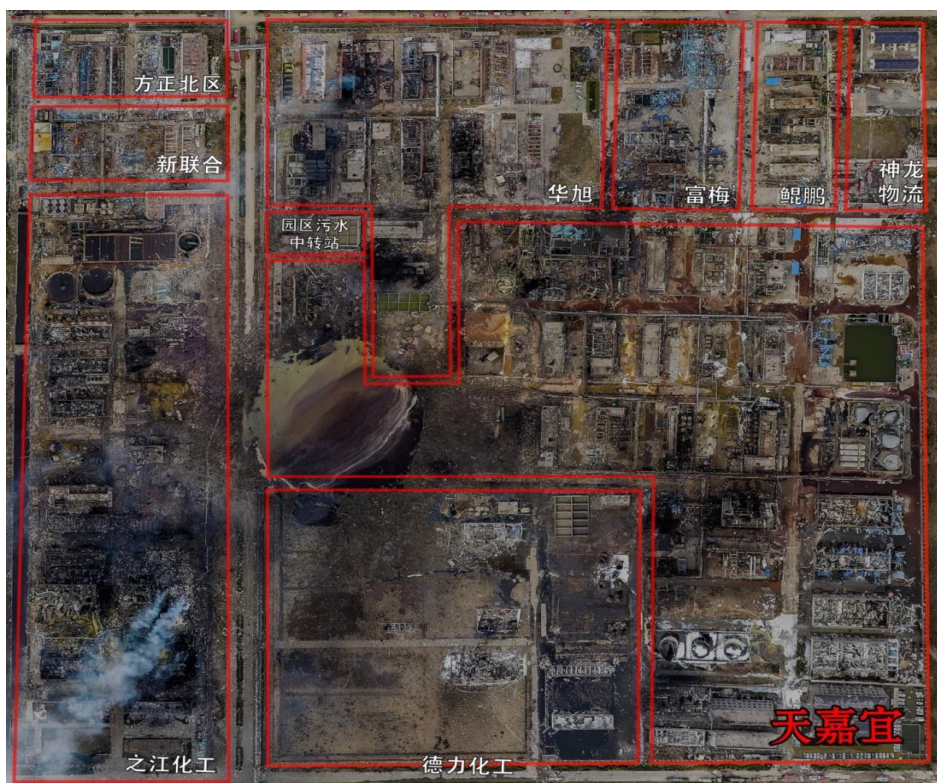
图 6 事故中心区示意

事故中心区北至纬一路，南至大和路，西至江苏之江化工有限公司，东至 301 县道，面积约为 0.5 平方千米（见图 6）。爆炸形成了直径 120 米积水覆盖的圆形坑。排水后发现，

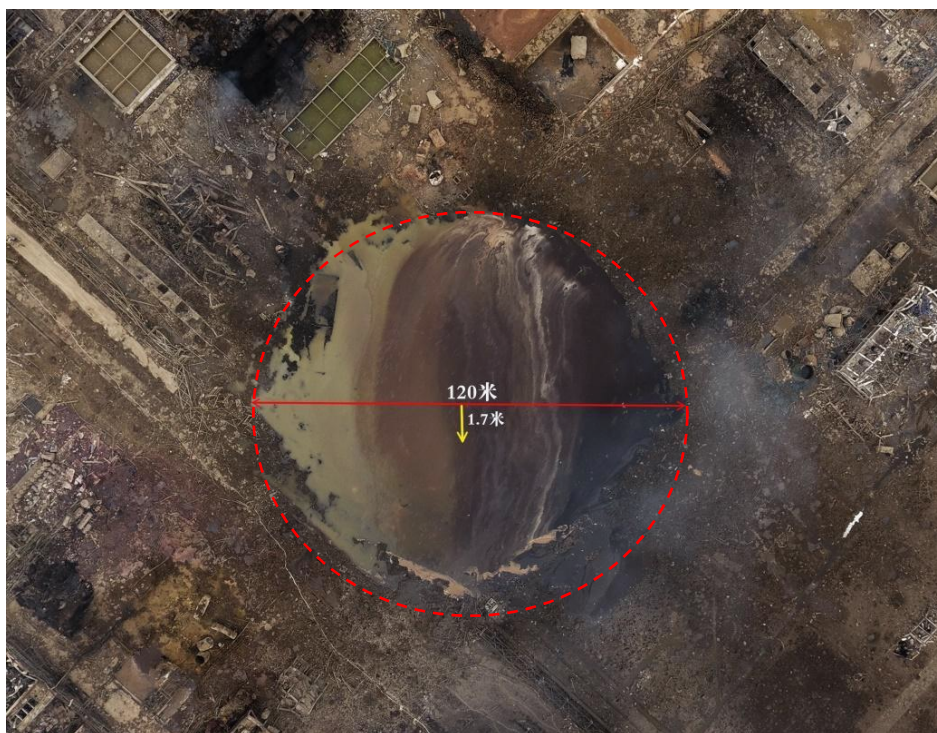
图 7 爆炸后积水坑示意

爆炸形成以天嘉宜公司旧固废库硝化废料堆垛区为中心基准点，直径 75 米、深 1.7 米爆坑（见图 7、图 8）。

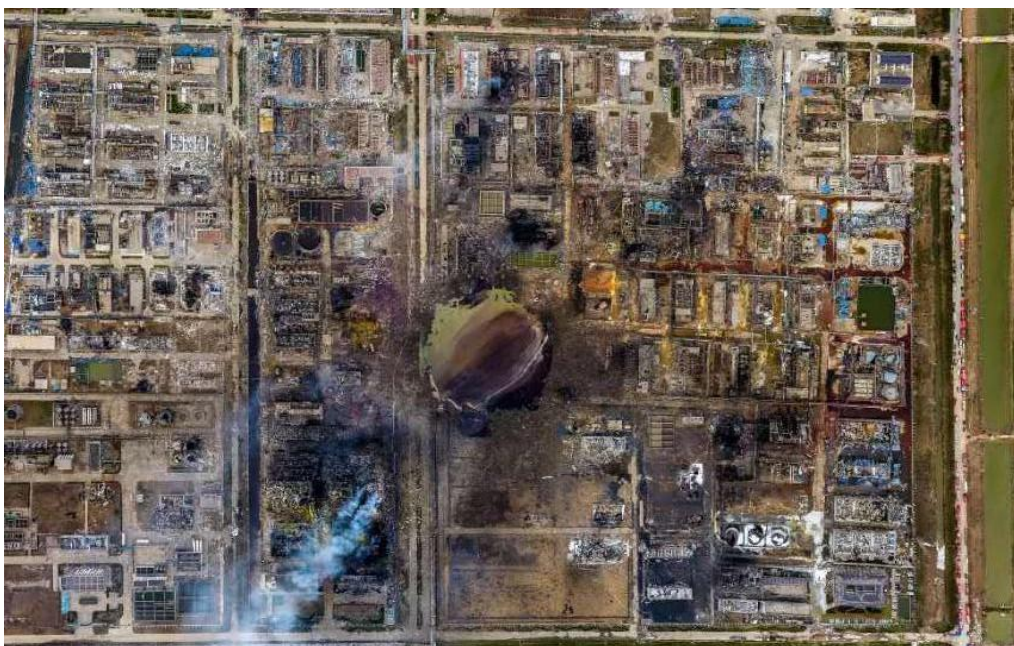
图9 周边企业受损严重

爆炸中心 300 米范围内的绝大多数化工生产装置、构筑物被摧毁，造成重大人员伤亡。事故引发周边 8 处起火，包括天嘉宜公司储罐区 3 处，江苏华旭药业有限公司、响水富梅化工有限公司、响水县鲲鹏化工有限公司、江苏之江化工有限公司、盐城德力化工有限公司（以下分别简称华旭药业、富梅化工、鲲鹏化工、之江化工、德力化工）各 1 处起火，周边 15 家企业受损严重（见图 9、图 10）。

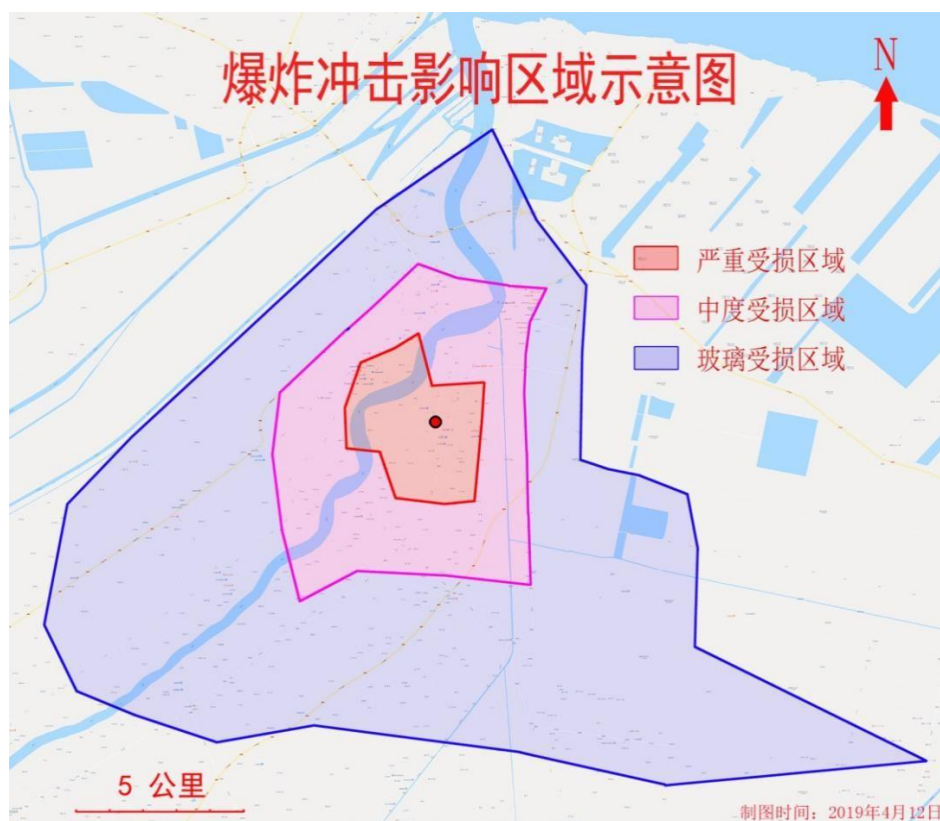
图 11 爆炸冲击波及区域示意

爆炸冲击波造成周边建筑、门窗及玻璃不同程度受损，其中严重受损（建筑结构受损）区域面积约为 14 平方千米，中度受损（建筑外墙及门窗受损）区域面积约为 48 平方千米（见图 11）。由于爆炸冲击波作用，造成建筑物门窗玻璃受损，向东最远达 14.7 千米（响水县大有镇康庄村），向西最远达 11.4 千米（连云港市灌南县田楼镇佑心村），向南最远达 10.5 千米（响水县南河镇安宁村），向北最远达 8.8 千

米（响水县陈家港镇蟒牛村、灌南县化工园区）。响水县、灌南县 133 家生产企业、2700 多家商户受到波及，约 4.4 万户居民房屋门窗、玻璃等不同程度受损。

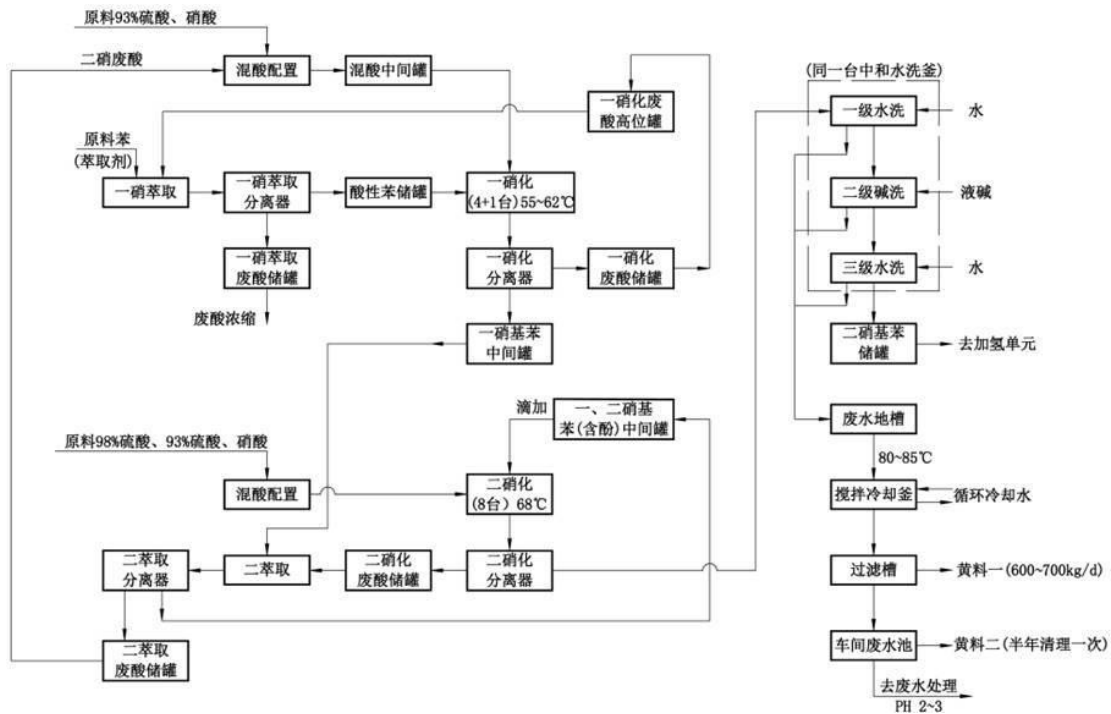
图 1 混二硝基苯生产及废水处理工艺流程

天嘉宜公司苯二胺产品的生产工艺为：苯与硝酸、硫酸的混合酸经两次硝化反应，生成混二硝基苯粗品，精制除去副反应产物硝基苯酚等后，经加氢反应生成产品混苯二胺，再经精馏分离，生成最终产品邻苯二胺、间苯二胺、对苯二胺。

混二硝基苯在精制过程中产生硝化废料（混二硝基苯生产及废水处理工艺流程见图 1），为黄色颗粒状或粉末状固体，事故企业自称“黄料”，每天产生 600-700 千克；污水处理单元的废水池每半年左右也会清理出一批硝化废料，所有硝化废料均以吨袋（可装 1 吨货物的包装袋）形式包装（见图 2）。此外，生产过程中还产生焦油、污泥以及废催化剂等其他废料。

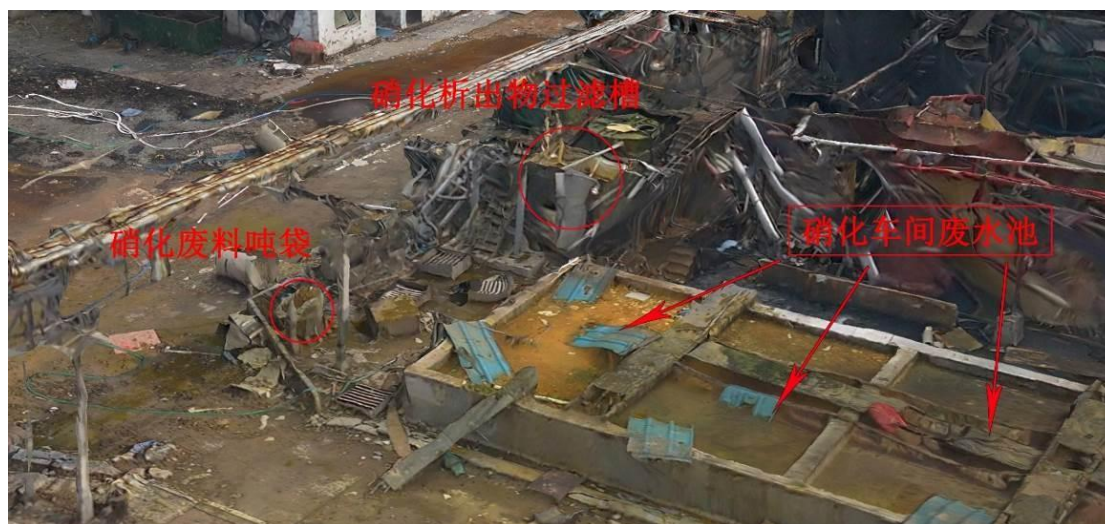
图3 硝化车间废水处理设施

事故企业对硝化废料的收集、贮存情况为：2011 年硝化装置投用初期，硝化废料随工艺废水通过企业污水处理中心直接外排处理，同时部分硝化废料在污水池中析出后捞出存放；2012 年对废水处理工艺进行了改造，在硝化车间加设废

水地槽、搅拌冷却釜、过滤槽和车间废水池等设施，硝化废水直接冷却析出硝化废料（见图3）。自2011年9月硝化车间开工至事故发生前，天嘉宜公司先后将硝化废料暂存在污水处理车间、硝化车间、煤堆场、新固废库、旧固废库等处。

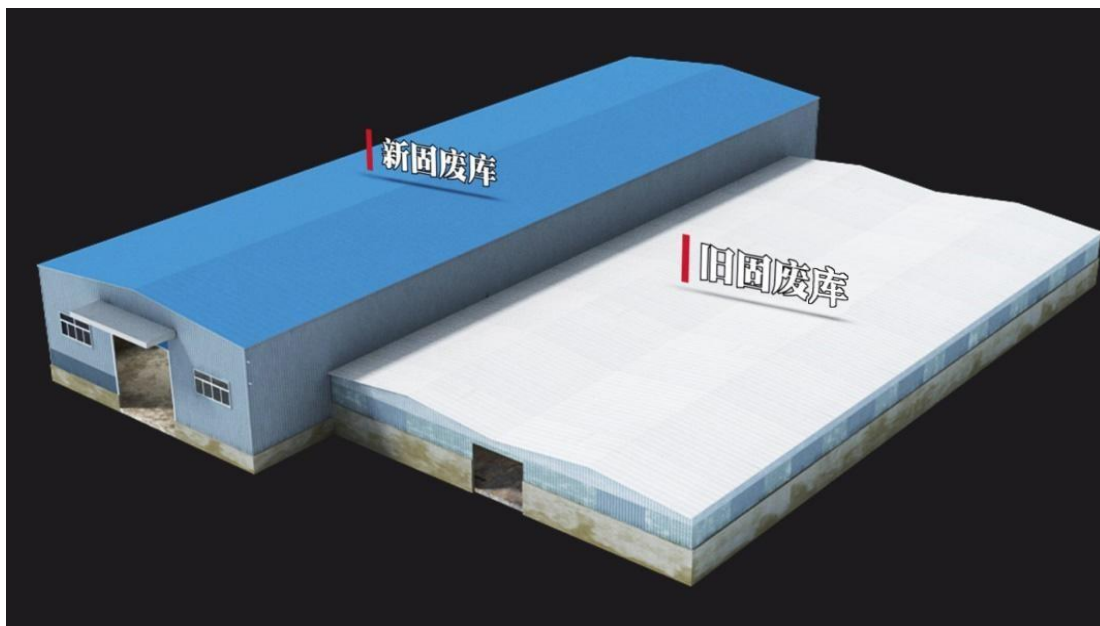
图 4 旧固废库和新固废库外观模型

2016年8月，借用旧固废库西侧墙壁新建一座固废仓库（新固废库），长58米、宽18.2米、总高8.4米。除东面外，其余三面1.1米以下均为砖砌墙体，1.1米以上采用钢结构和压型钢板，库顶为彩钢板结构。南、北各设宽5米、高5.5米的大门。库内东、西两侧设排水沟和集水坑，装有2吨天车一台。库内设有照明设施和两个视频监控探头。库外南北两侧分别设一个配电箱。

旧固废库和新固废库总建筑面积2292平方米，均为单层建筑。两库之间无通道，用高约2米的砖墙和钢结构及彩钢板分隔。旧固废库南北外墙比新固废库南北外墙分别缩进6米和4米（见图4）。

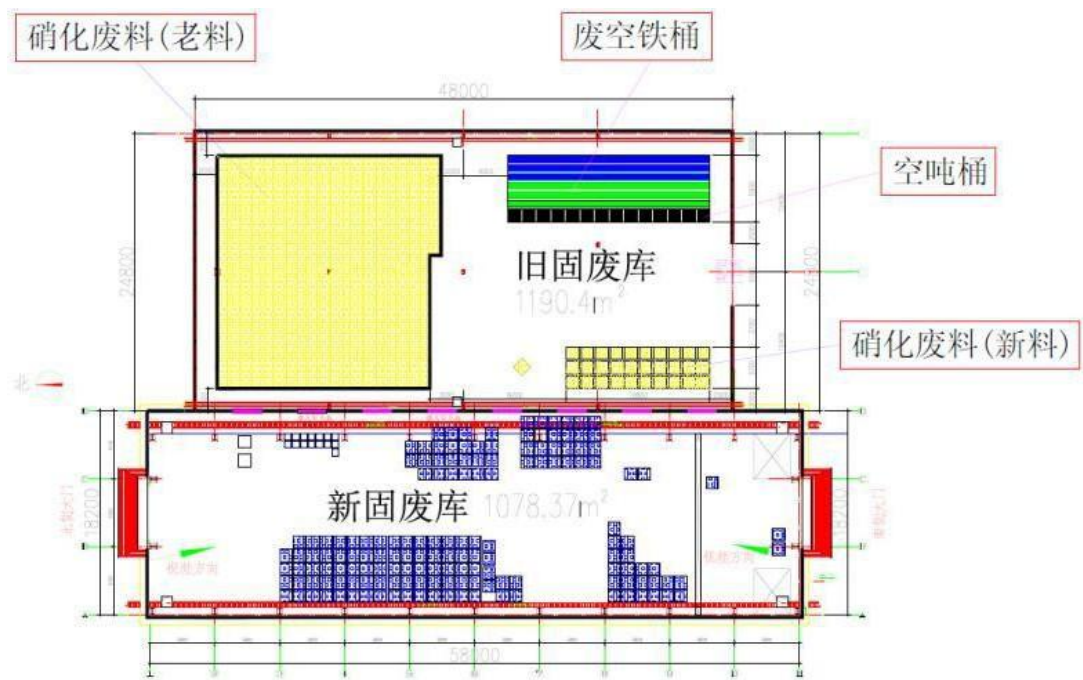
图5 旧固废库和新固废库内平面布置示意

经公安询问笔录证实，2018 年 5 月前，新固废库、旧固废库均存有硝化废料。新固废库硝化废料堆垛 4 层以上，共 400 余吨，吨袋标识为萃取废料。2018 年 5 月后，新固废库内硝化废料全部处理完毕。

事故发生前，新固废库内主要存放有精馏焦油、污泥、废保温棉、废催化剂铁桶和空焦油渣槽等。旧固废库内主要存放有硝化废料、空吨桶和废空铁桶。共贮存硝化废料 600 吨袋左右，吨袋包装无内衬。其中约 550 吨袋（事故企业自称“老料”）为 2018 年 5-6 月由煤堆场转运至旧固废库，堆放在库内北半部，大部分堆高 3 层，堆垛与墙体间留有约 2 米的通道；另外 50 吨袋左右（事故企业自称“新料”）为 2018 年 10 月复产后产生的废料，堆放在库内靠近门口西南侧，堆高两层。（见图 5）
